COMISIÓN PERMANENTE DE
INVESTIGACIÓN DE ACCIDENTES
E INCIDENTES MARÍTIMOS

INFORME CIAIM-11/2022

Embarrancada de la NGV ECO LUX en la isla de Castelví (Formentera), el 6 de octubre de 2020

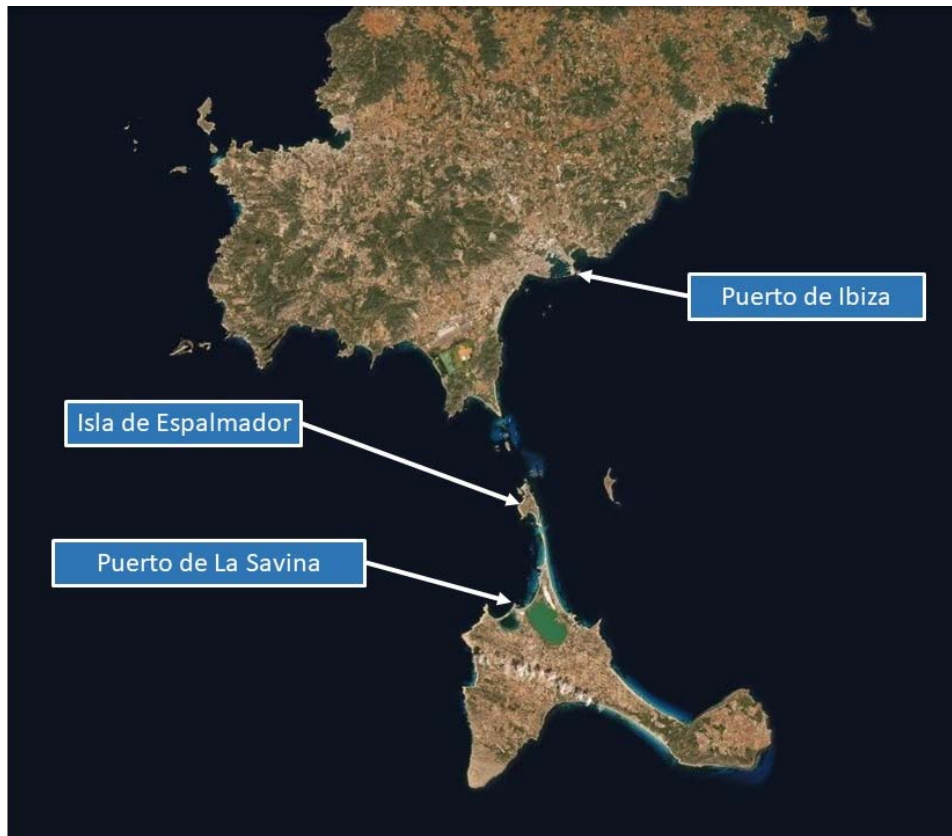
Figura 3. Zona del accidente

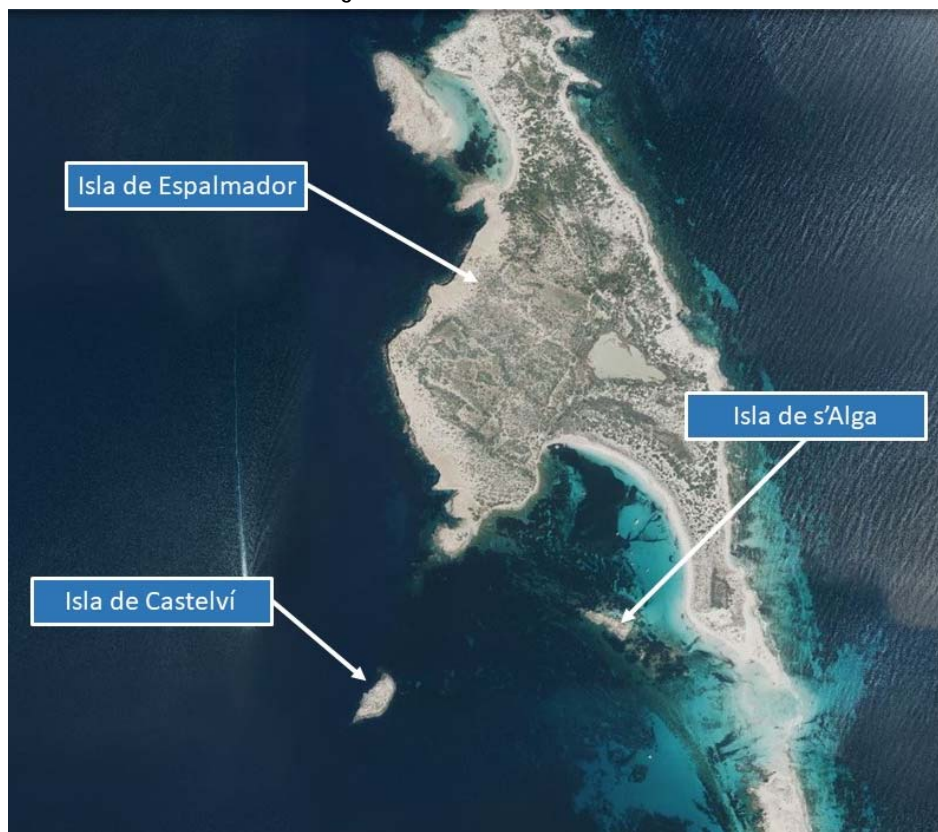
Figura 4. Detalle de la Zona del accidente
